## 69～76 年経過した屋上アスファルト防水層の劣化調査

同潤会アパート アスファルト防水 シンダーコンクリート押え  
針入度

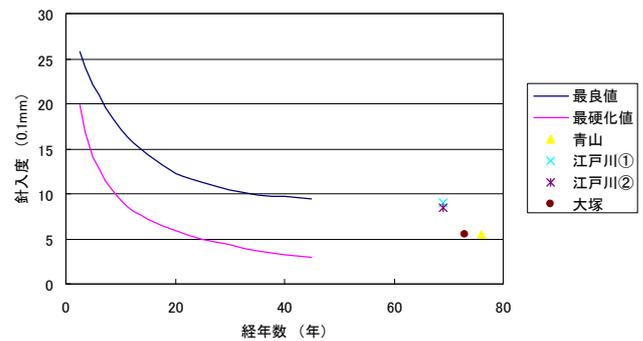
図1 総プロのアスファルト針入度の経年変化(押え仕様)

と採取試料の針入度結果

経年変化のグラフは45年までしかないが、採取試料の結果はいずれの建物についても最良値と最硬化値の間で、比較的最良値側に位置していると推測できる。

すなわち、経年劣化を判定するアスファルトの針入度の点から、本物件の防水層は、劣化度合いとしてみると最良値に近いレベルにあるといえる。
