改質アスファルトフェルトの性能評価

(その5 防水紙の変形と釘穴シーリング性)

JIS A 6005 JASS15 アスファルト
 モルタル外壁 木造住宅 防水材料

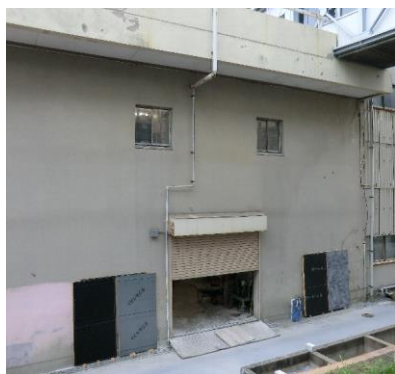
写真2 屋外暴露試験状況

900×1800mm の構造用合板(厚さ 12mm)の試験体を 30×1800mm(厚さ 60mm)の桟木で補強し、合板表面に長さ 19mm のステープル(1019J)を用い防水紙を 100mm 間隔で千鳥に固定した。試験体を写真 2 に示すように直接雨がかからない庇の下に 6 週間設置し、防水紙のふくれ及びステープル周りの破れ発生状況を観察し、促進ふくれ試験の妥当性を確認した。

屋外暴露では、防水紙のふくれ及びステープル周りの破れ発生状況を観察した結果、ステープル部分に破れは発生していなかった。

6週間の暴露期間中、雨が降った日など湿度80%を超えた時間に防水紙Aに最大で4.0mmのふくれが生じた。湿度が80%を下回り、湿度が低下するにつれ、ふくれは消失していった。他の防水紙ではふくれは確認できなかった。このことから、小型試験体による促進ふくれ試験は安全側の評価といえる。

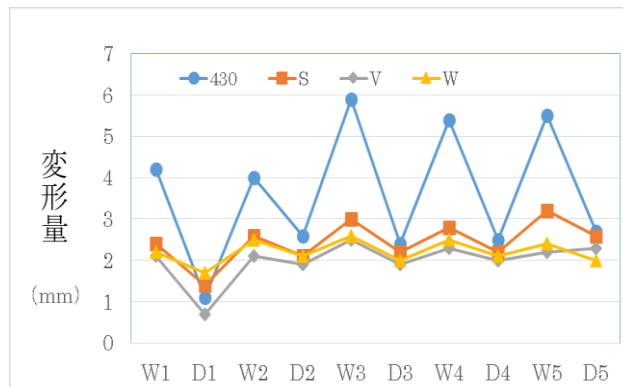
図2 促進ふくれ試験による防水紙の変形量

ふくれ試験ではステープル部分に破れは生じなかったが、**図2**に示すように防水紙Aは改質アスファルトフェルトよりも最大変形量が大きくなり、また高温多湿環境後と屋内乾燥後の変形の差が大きい結果となり、変形量は最大で6mm程度となった。

本試験結果およびその1からその4までの試験結果を考慮すると、促進ふくれ試験におけるふくれ量は4mm以下が望ましいと考える。ステープル周りからは24時間後においていずれの試験体も漏水は発生していなかったが、現実にはステープル周りや防水紙の破れによる漏水が発生しており、今後は、ハンマータッカーやステープル打付け時の圧力などの影響を検討していきたい。
